# **RELATÓRIO FOTOGRAFICO**

**Objeto: Reforma da Escola Municipal Professor Israel Pinheiro.**

**Endereço: Av. Luzia Brandão de Souza, 201 –  
Loanda, João Monlevade – MG, CEP: 35931-026.**

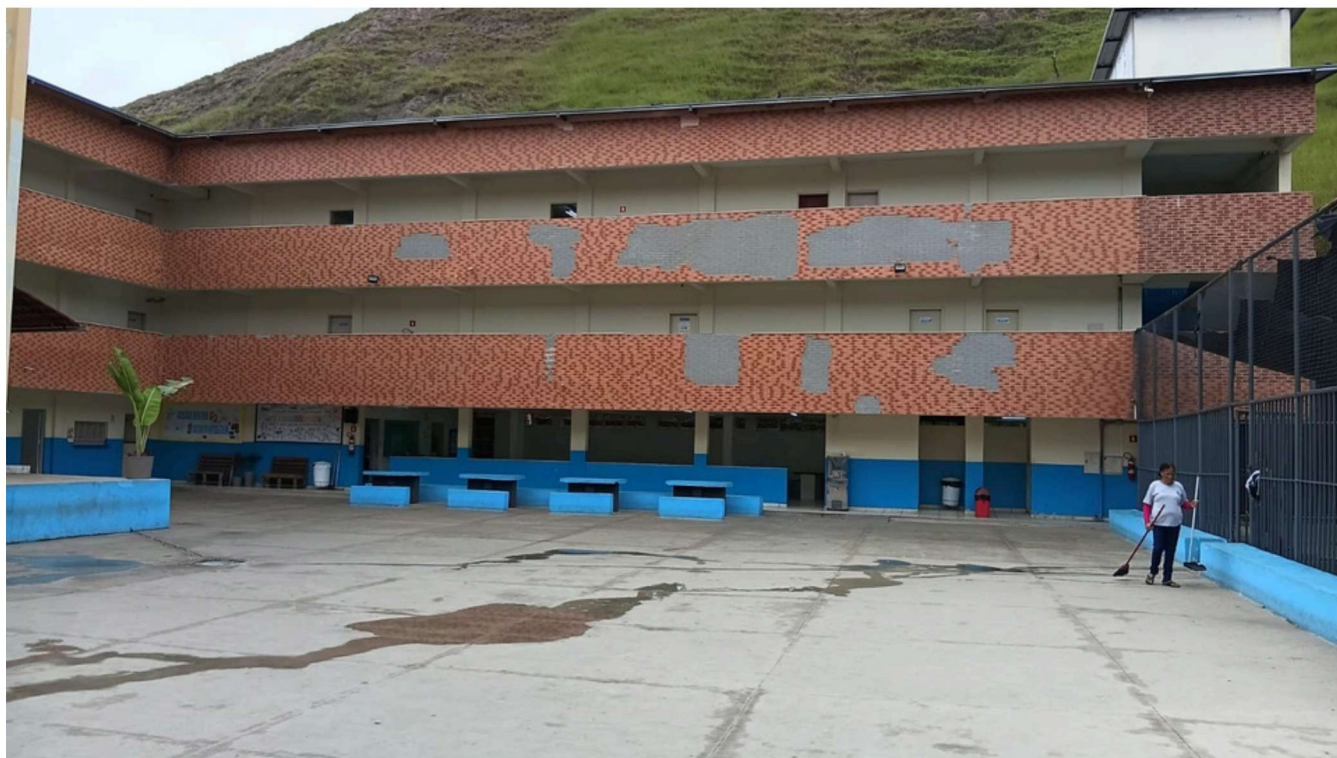
## Fotografia 1

**Descrição:** Vista geral da edificação escolar, evidenciando áreas de recuperação e recomposição de revestimento nas fachadas externas.

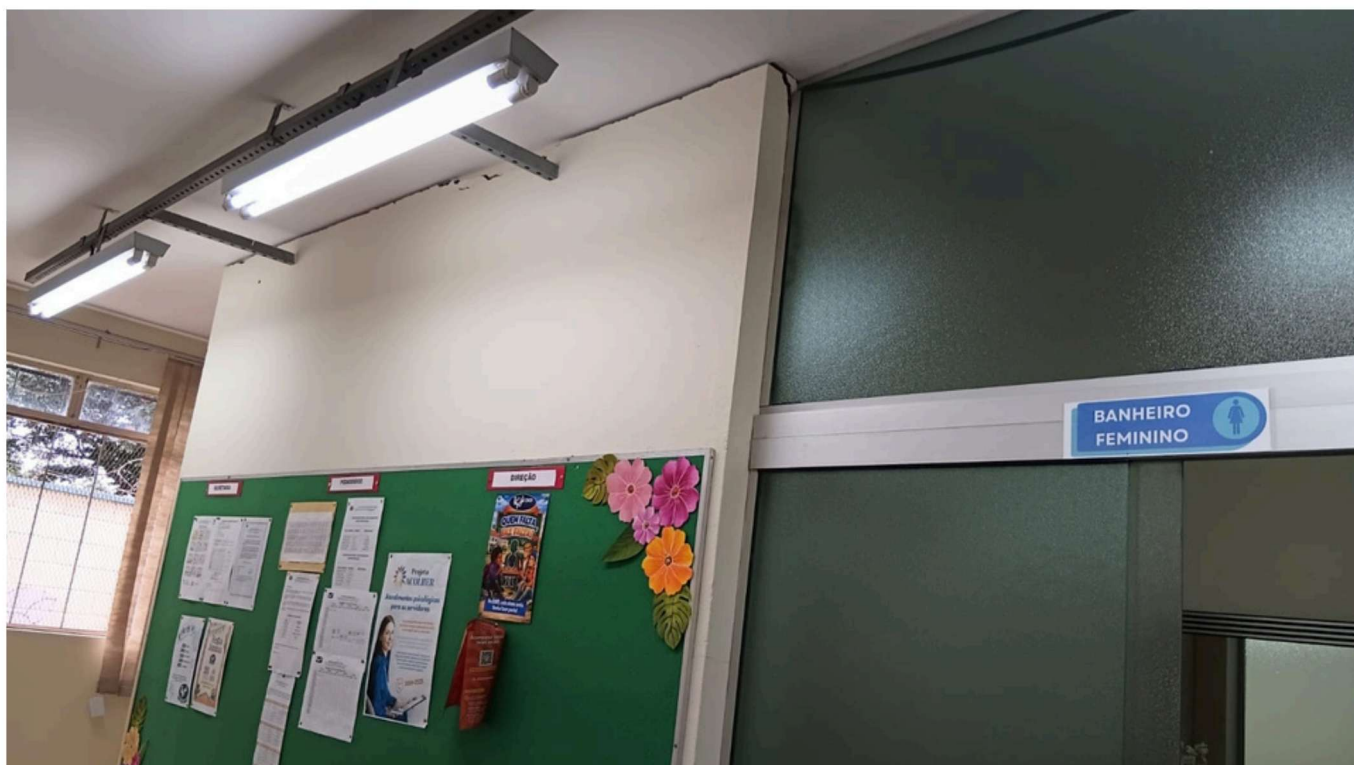
## Fotografia 2

**Descrição:** Ambiente interno da escola apresentando pontos de acabamento e necessidade de correções em elementos construtivos próximos às esquadrias.

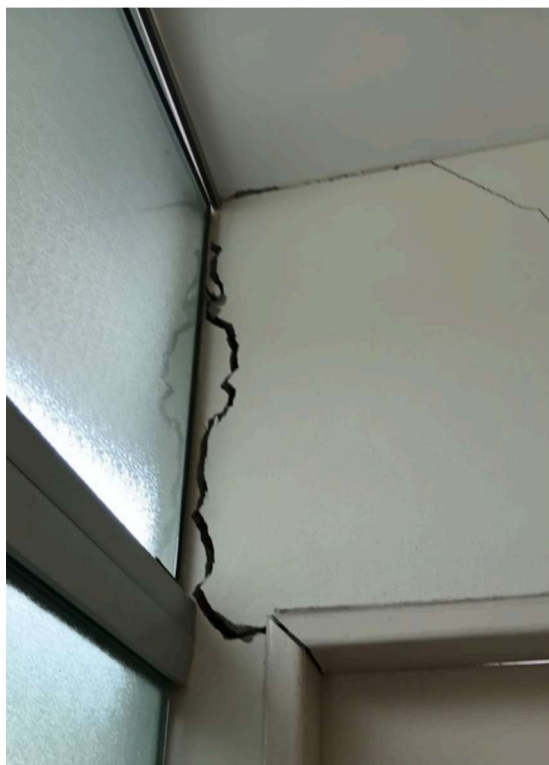
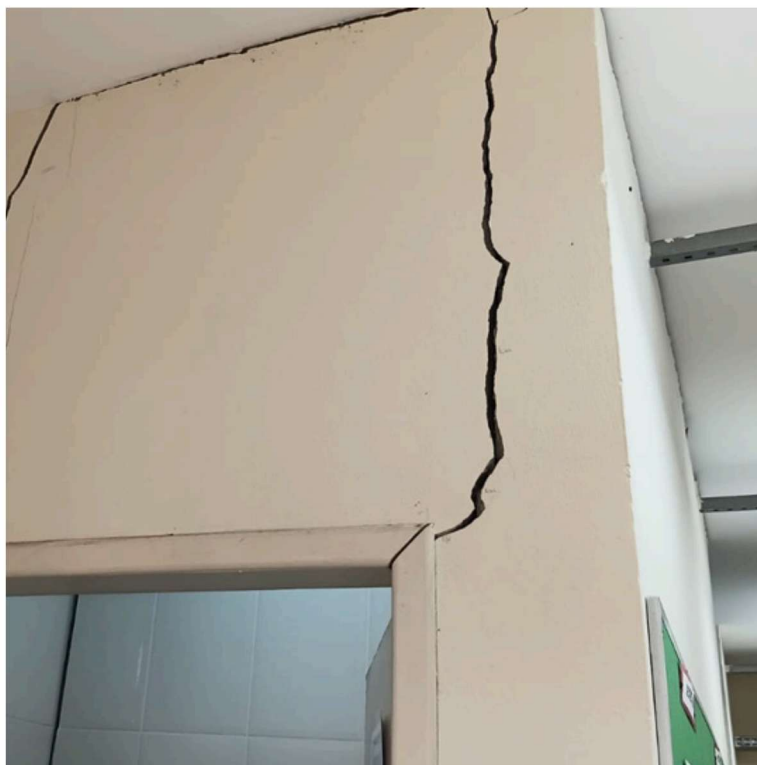
### Fotografia 3

**Descrição: Patologia construtiva identificada em parede próxima à esquadria, com fissuração acentuada e destacamento do revestimento.**
